RELATÓRIO DE VISTORIA

1 – Objeto do Presente Relatório: É a vistoria de um imóvel comercial situado na Rua Oswaldo Meireles da Cunha esquina com rua Oswaldo Meireles da Cunha, s/nº, no Bairro Santa Rita em Juruti-Pará para funcionamento da **Escola de Educação Infantil Cristã Paz.**

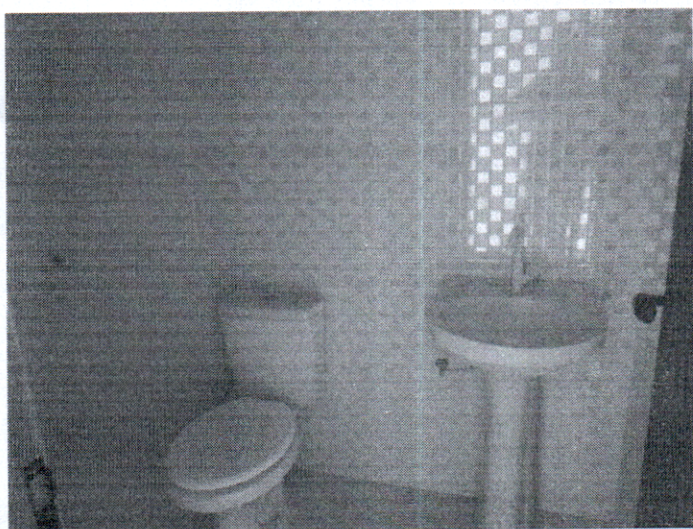
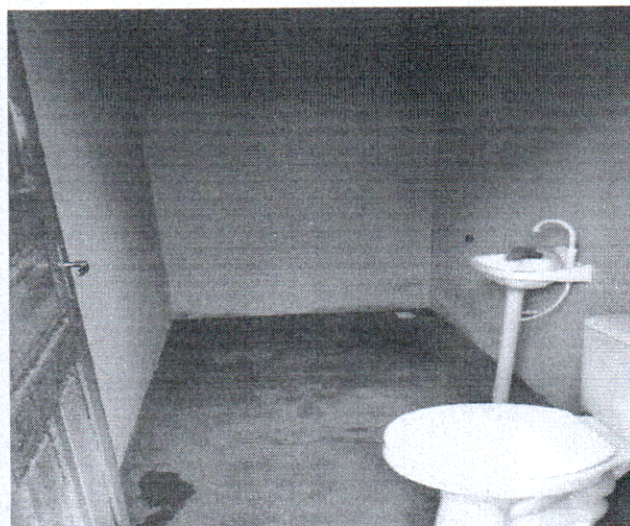
Foto 07 e 08 – Banheiros

- PINTURA – A pintura do Núcleo foi revitaliza, porém está em andamento.
- TRINCOS E FECHADURAS – Sem Observações Pontuais.
- HIDRO-SANITÁRIO – Funcionando, porém nem todas as instalações estão aptas ao uso, os banheiros do Núcleo estão sem Revestimento Cerâmico.

Também em quantidade insuficiente para atender ao corpo docente e discente do Espaço Educativo.

A Estrutura predial principalmente do espaço onde funciona o Núcleo da referida escola ainda que apresente demandas que precisam ser sanadas, é considerado apto ao interesse da administração pública, no entanto fica registrada a necessidade de no menor espaço de tempo possível o (a) LOCADOR (A) possa atender aos critérios mínimos necessários com o objetivo de garantir a segurança e o conforto dos seus usuários, no que diz respeito principalmente as instalações e ampliação dos banheiros, revestimentos de piso geral e parede banheiros e cozinha, assim como também o forro das salas de aula e cozinha.
